# ТЕКУЩИЙ И АВАРИЙНЫЙ РЕМОНТ САМОТЕЧНЫХ КОЛЛЕКТОРОВ

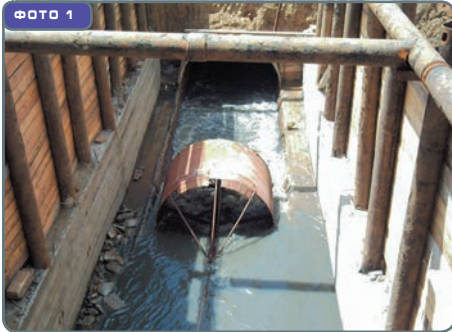
Очистка производится специально подготовленным металлическим приспособлением, которое с помощью лебедок, установленных в стартовом и приемном котлованах, протягивается по лотку коллектора и за несколько проходов собирает отложения и крупный мусор (фото 1).

ОЧИСТКА КОЛЛЕКТОРА

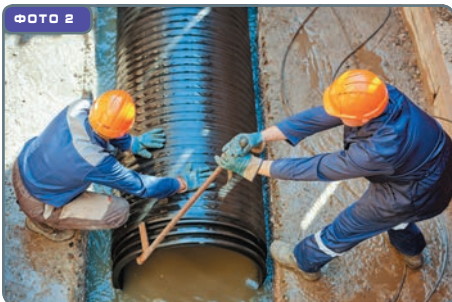
В стартовом котловане в рабочем потоке устанавливается и фиксируется при помощи распорок первый резбовой модуль. Опускается второй модуль, фиксируется соосно к первому. Модули свинчиваются при помощи специальных приспособлений (фото 2). Полученная плеть протягивается внутрь ремонтируемого трубопровода при помощи лебедки на длину резбового модуля. Далее поочередно опускаются и накручиваются остальные резбовые модули. После окончания протяжки ремонтной трубы от стартового до приемного котлованов

СВИНЧИВАНИЕ РЕЗБОВЫХ МОДУЛЕЙ

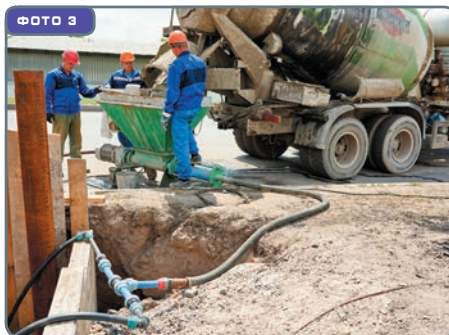
производится подготовка к заполнению межтрубного пространства (тампонированию) цементно-песчаным раствором марки М-200 заводского изготовления с добавками, обеспечивающими повышенную пластичность и замедленное начало схватывания (фото 3).

ТАМПОНИРОВАНИЕ МЕЖТРУБНОГО ПРОСТРАНСТВА

Нагнетание раствора в межтрубное пространство осуществляется по направлению сверху вниз, начиная с торца трубопровода в стартовом котловане. Устанавливаются заглушки межтрубного пространства: в стартовом котловане — тампонажная, а в приемном — глухая, с установленными патрубками уровня. Для предотвращения отрыва ремонтной трубы от лотка коллектора тампонирование производится в два этапа. Сначала межтрубное пространство заполняется раствором на высоту 60% от внешнего диаметра резбовых модулей. После схватывания раствора производится полное заполнение межтрубного пространства.
